## 練馬区 某住宅 沈下修正工事

株式会社 やまと工業

工事記録写真

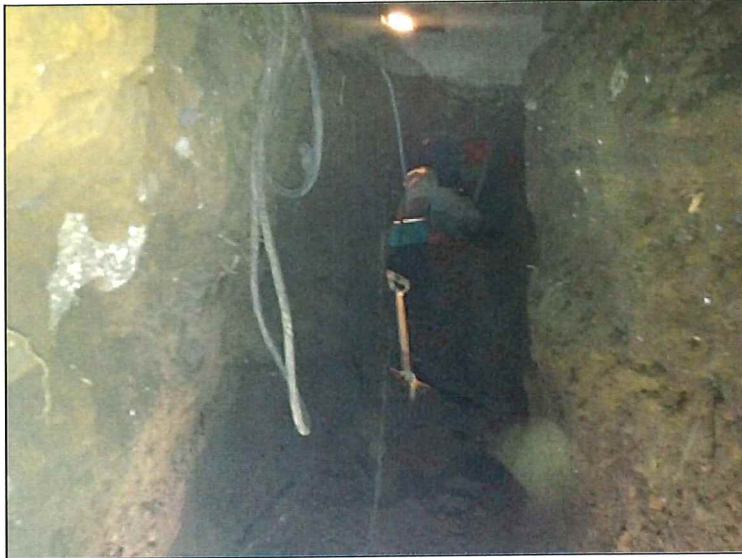
| 位置: | 1通り |

| 掘削・搬出作業 | |
| (手掘り 手排出 手搬出) | |

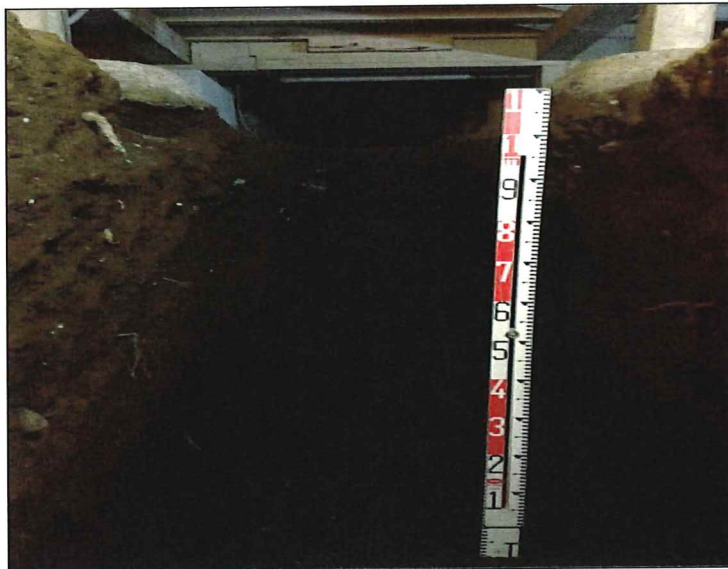
| 位置: | 1通り |

| (1通り)掘削作業終了時、掘削高さ | |
| H=1200 | |

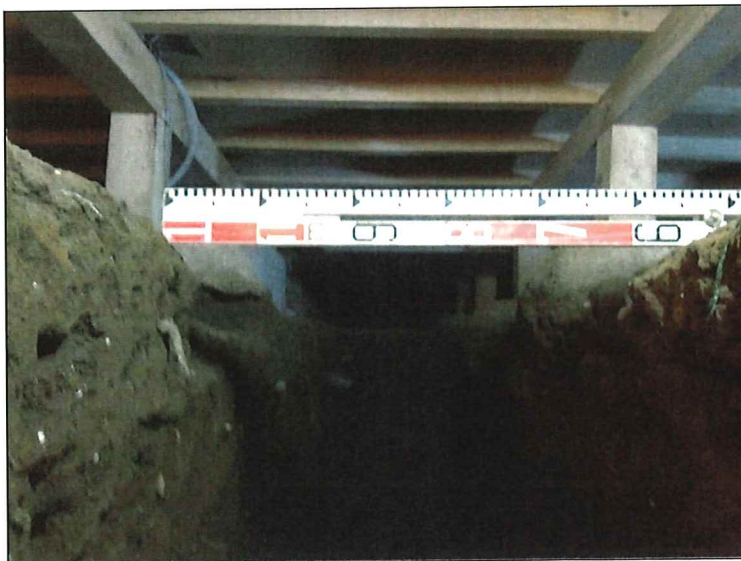
| 位置: | 1通り |

| (1通り)掘削作業終了時、掘削幅 | |
| W=600 | |

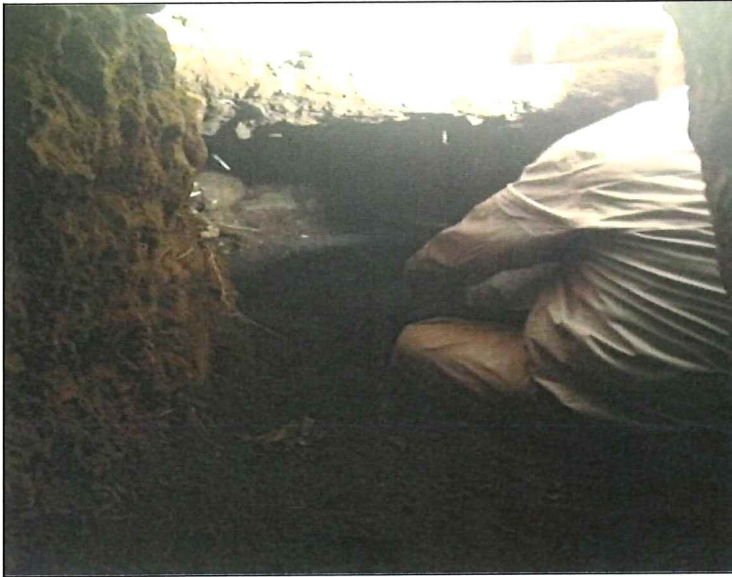
| 位置: | 2通り |

| 掘削・搬出作業 | |
| (手掘り 手排出 手搬出) | |

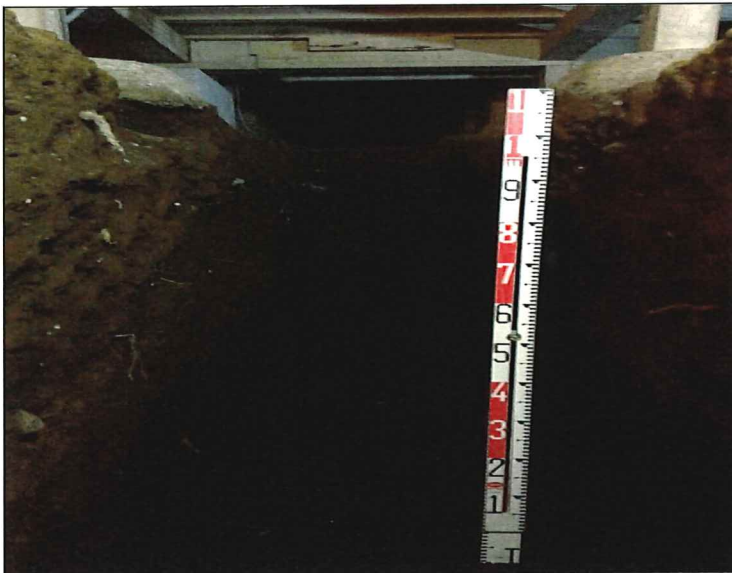
| 位置: | 2通り |

| (2通り)掘削作業終了時、掘削高さ | |
| H=1200 | |

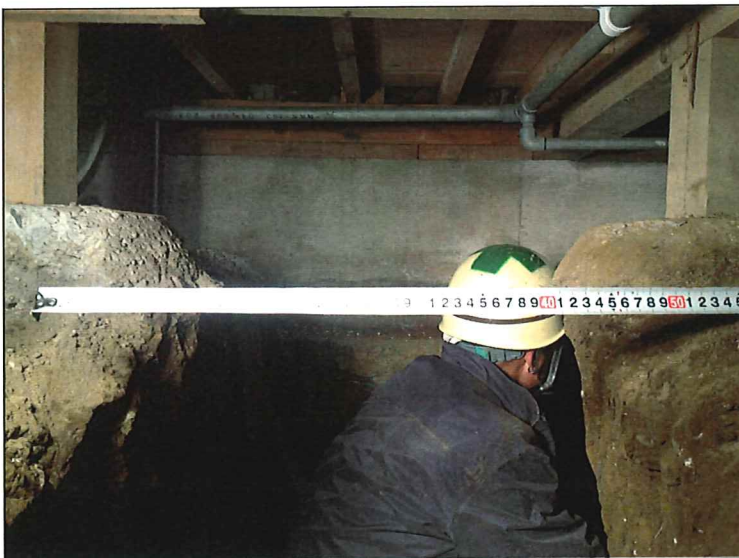
| 位置: | 2通り |

| (2通り)掘削作業終了時、掘削幅 | |
| W=400 | |

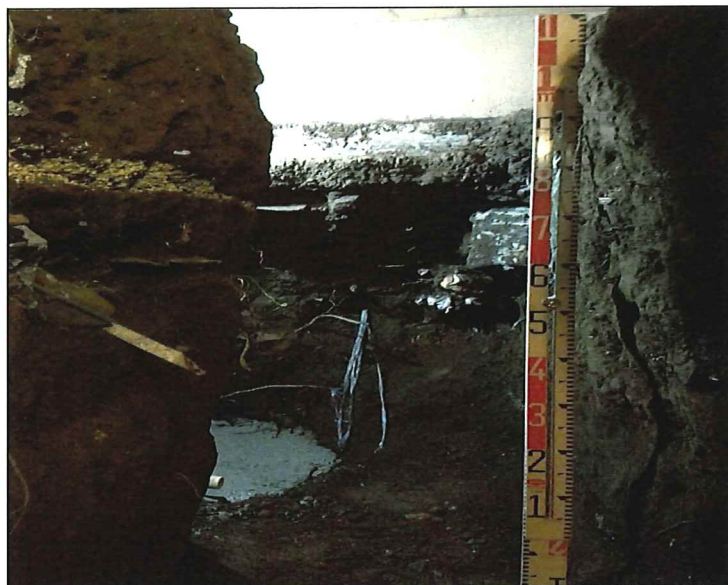
| 位置: | 3通り |

| (3通り)掘削作業終了時、掘削高さ | |
| H=1300 | |

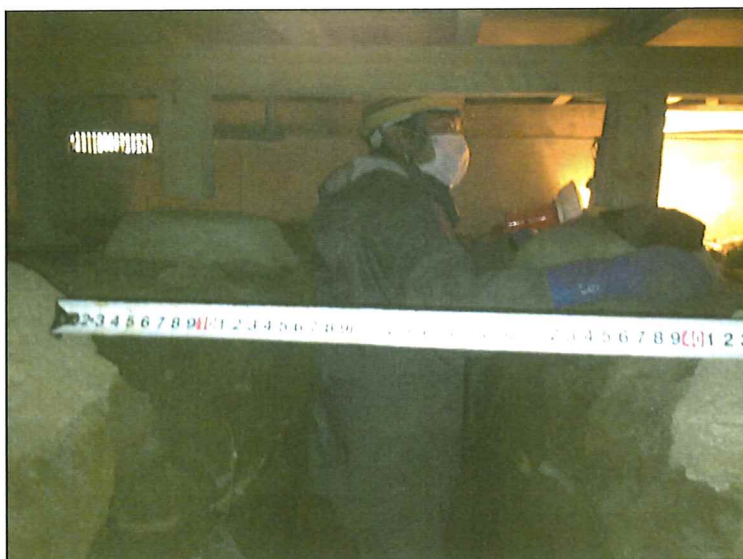
| 位置: | 3通り |

| (3通り)掘削作業終了時、掘削幅 | |
| W=400 | |

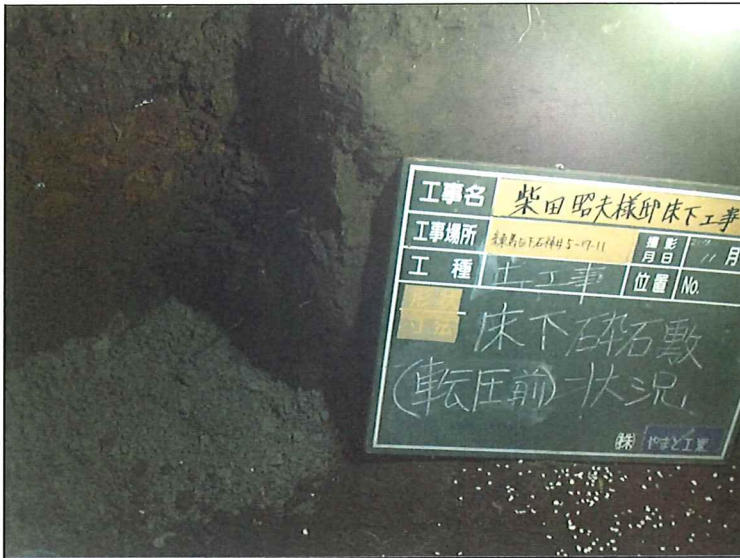
| 位置: | 2通り～4通り |

| 基礎下ジャッキ用ベースCON打設段取り<br>(砕石敷き) | |

H=150

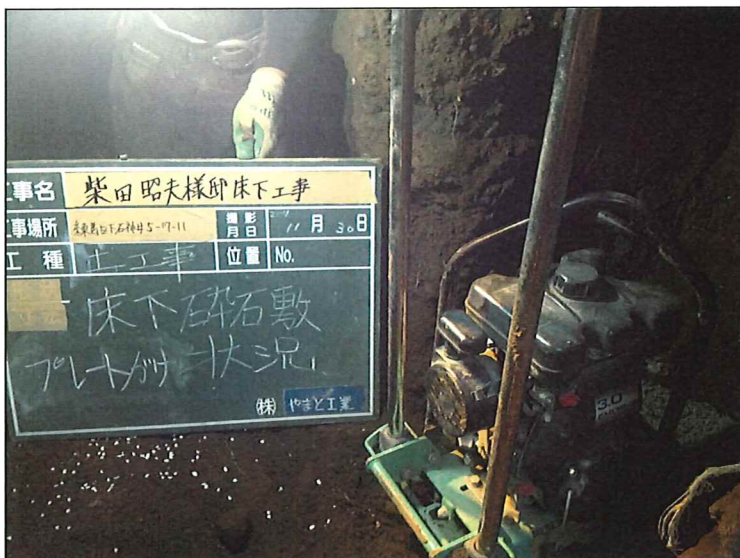
| 位置: | 2通り～4通り |

| 基礎下ジャッキ用ベースCON打設段取り<br>(砕石転圧プレートかけ) | |

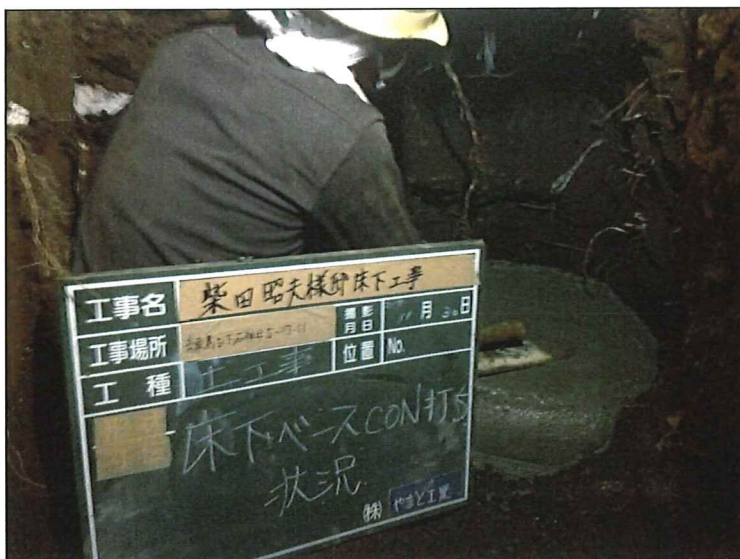
| 位置: | 2通り～4通り |

| 基礎下ジャッキ用ベースCON打ち | |

H=150 W=600

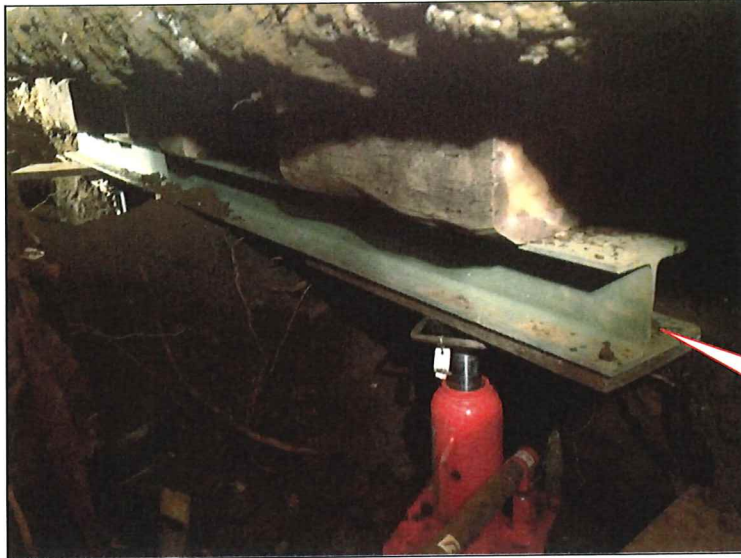
| 位置: | 2〜3通り間 |

| ジャッキ設置状況 | |
| <p>・ベースCON(15cm)、鉄板(19mm厚)、枕木(14cm)2×5段、ジャッキ(28.2cm)、鉄板(19mm厚)、H鋼10cm、枕木(14cm)×1の順番で入っています。</p> | |
| <p>↑<br/>合計高さ=1m41cm</p> | |
| <p>※2〜3通り間は距離が長い為、100×100角のH鋼を使用し、点では無く面で上げています。</p> | |

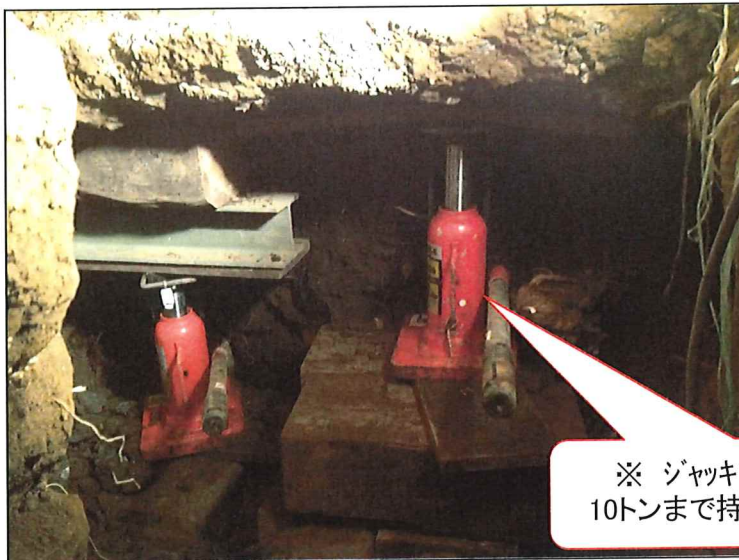
| 位置: | 3通り |

| ジャッキ設置状況 | |
| <p>・ベースCON(15cm)、鉄板(19mm厚)、枕木(14cm)2×5段、ジャッキ(42cm)、敷き板(2.5cm)の順番で、入っています。</p> | |
| <p>↑<br/>合計高さ=1m41cm</p> | |
| <p>各所ジャッキの設置場所も、ここと同じです</p> | |
| <p>※ ジャッキ1つで許容荷重10トンまで持ち上げられます。</p> | |

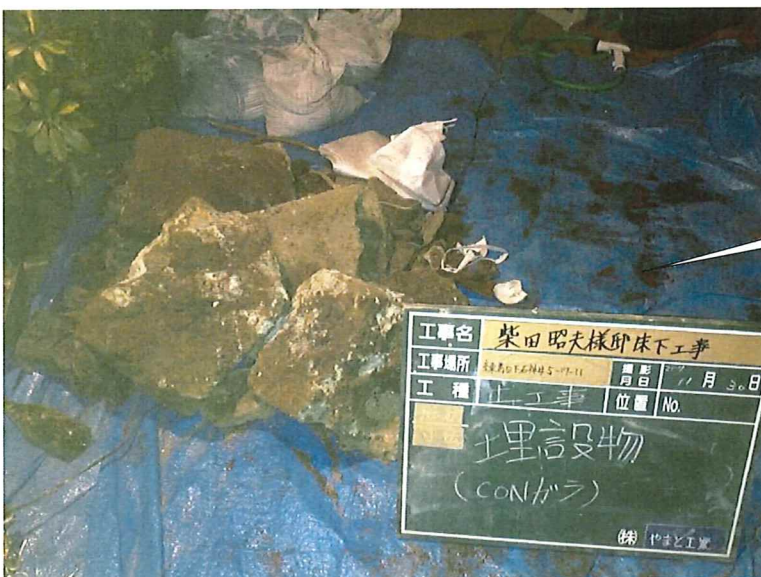
| 埋設物 (CONガラ、ゴミ) | |

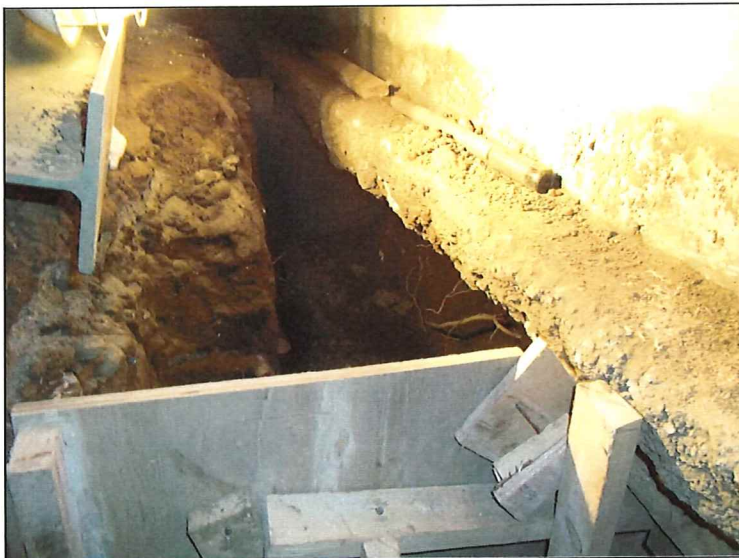
| 位置: | 2～3通り間 |

| ラッフルCON用型枠材建て込み | |
| 高さ 90cm 幅 70cm 長さ 1m50cmでラッフルCONを打ちます。 | |

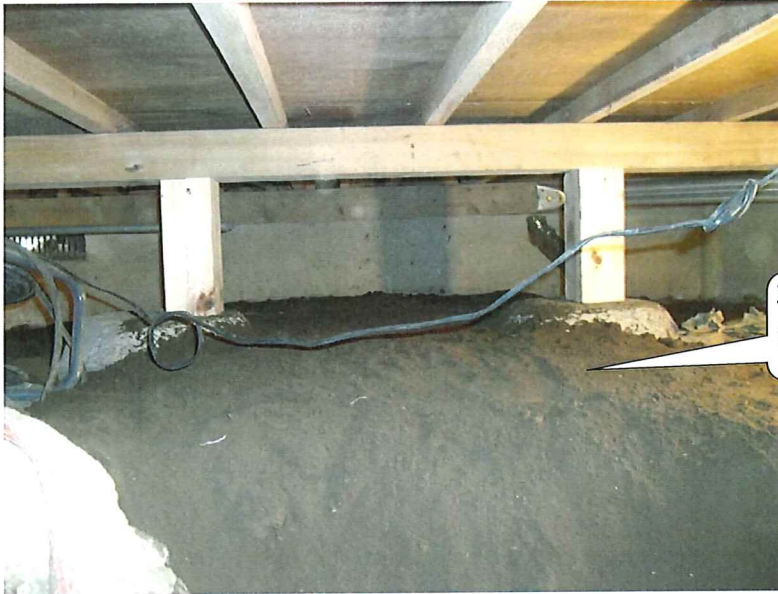
| 位置: | 3通り |

| 残土埋め戻し | |

転圧しながら土を入れて行きましたが  
少し多めに盛り上げておきました。

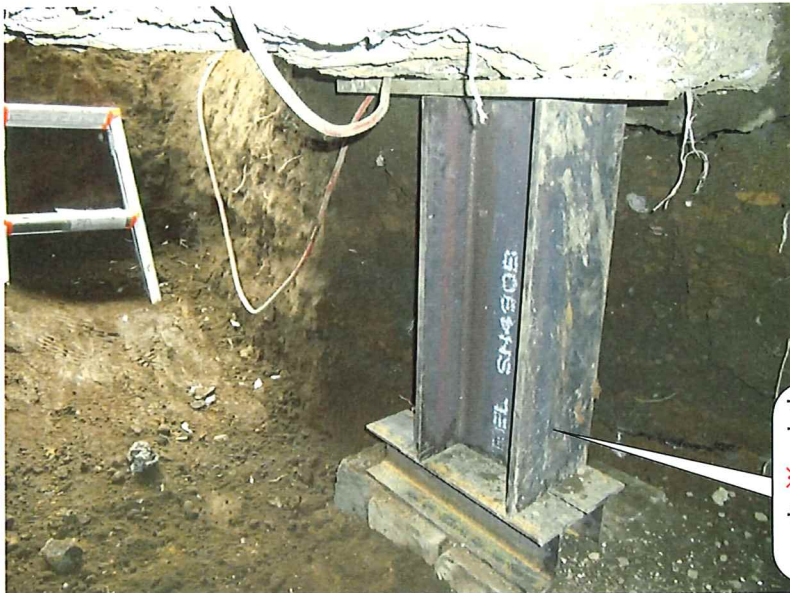
| 位置: | 4通り (1) |

| H鋼支柱設置 | |

※下から、厚さ40cm幅30cm長さ75cmの  
コンクリートベース、10cm角のH鋼×2、  
20cm角のH鋼 高さ 66cm、19mの鉄板の  
順番で、基礎を支える支柱を入れました

サポート: 1本で2トンまで支えることが  
できます。

※ここは特に地盤が弱いので、H鋼や  
サポート等を入れさせて頂きました。

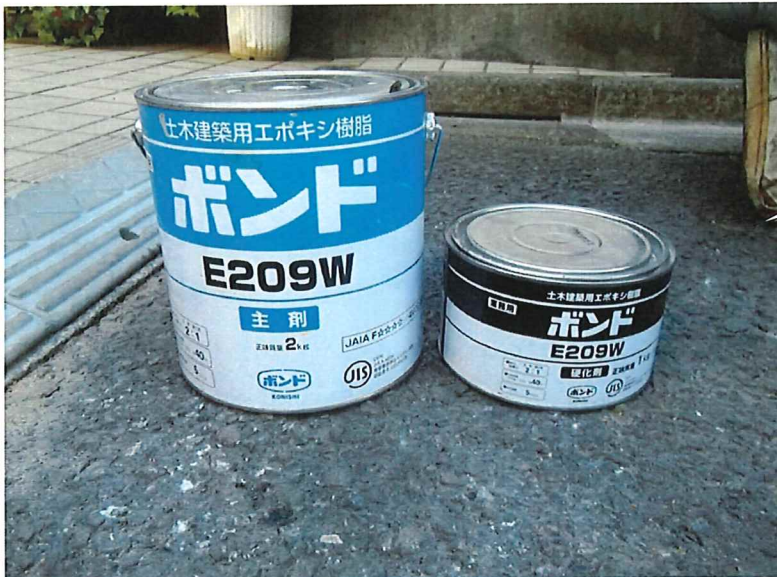
| クラック注入使用材料 (素) | |

この2液を混ぜて使用します。

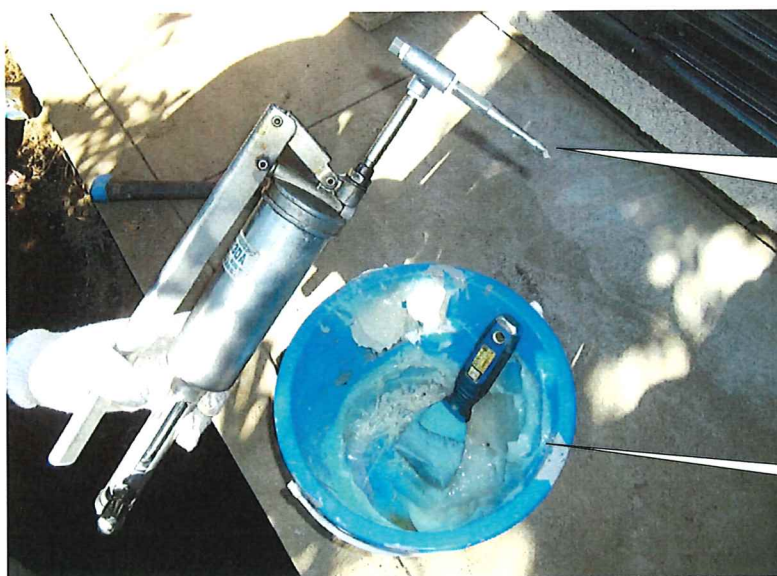
| クラック注入作業時使用材料・道具 | |

この細くなっている部分をクラック部分に差し込んで注入していきます。

二つの液を混ぜた物です。

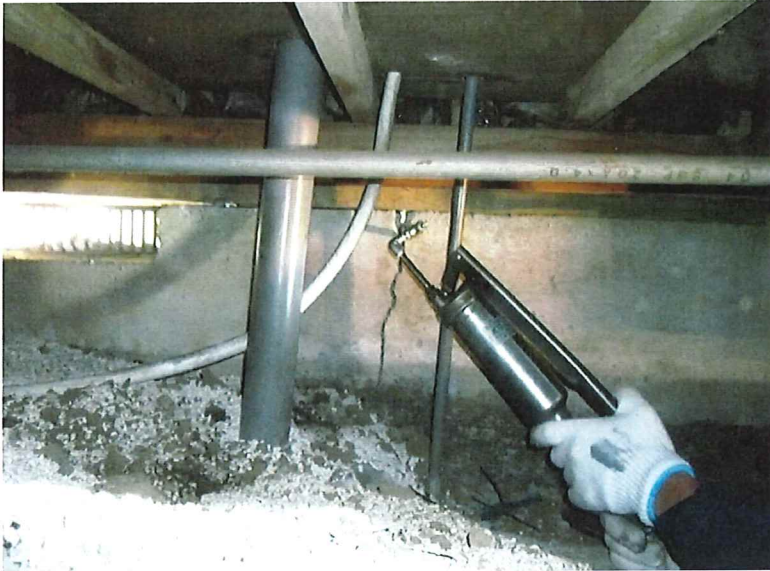
| 位置: | 2通り／3通り／4通り |

| クラック注入作業 | |

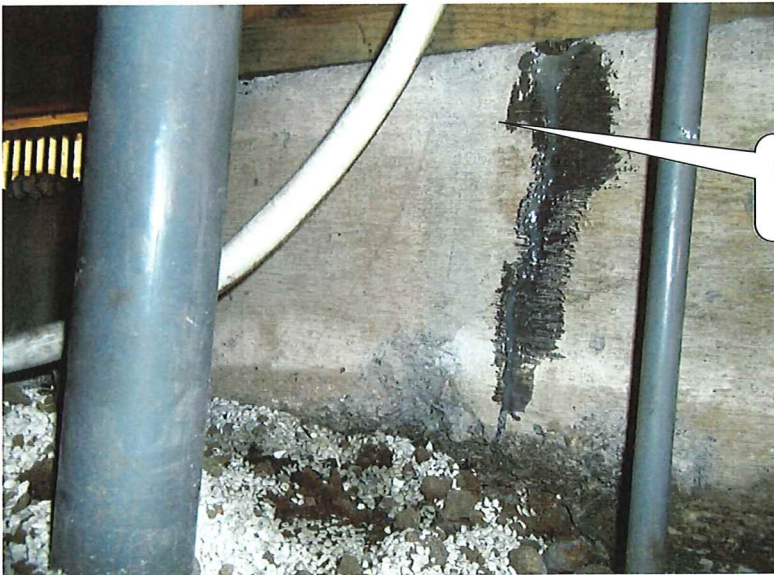
| クラック注入作業 完了 | |

コーキング材とは違い、完全に固まるとコンクリートのように固くなります。

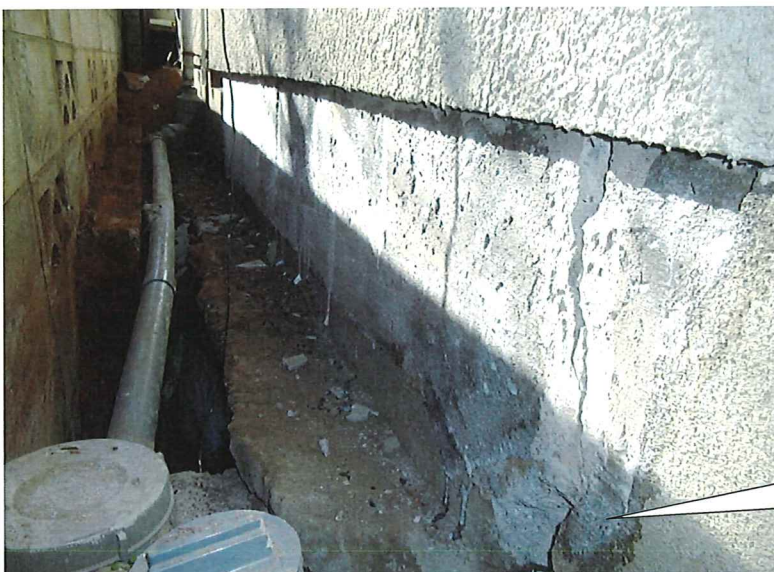
| 位置: | 外部基礎回り |

| 基礎回り補修作業 | |

モルタルがしっかりと塗れるように下地材（ノリのようなもの）を
